A Fukushima-i nukleáris baleset

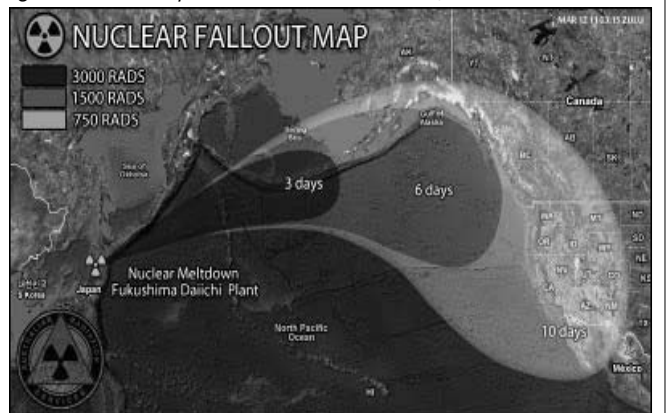
A képen látható már a radioaktív anyagok terjedése, a széljárás tekintetbe vételével. 10 nap múlva már észak Amerika nagy területeit fedi be a félelmetes anyag! Emiatt az amerikai hadsereg egyik speciális drón repülőgépe berepült a reaktorok fölé és méréseket végzett. Az eredményekre csak annyit jelentettek eddig be, hogy „remélik a kiértékeléseik nem jók és a Japán kormány által megbízott szakemberekre bízzák az eredmények kiértékelését”!
